## **Sanierung Freizeitbad Thyrtragrotte Erläuterung zum LV Badewasser (Sanierung)**

## Anlage 1: Bilder der Bestandsanlage

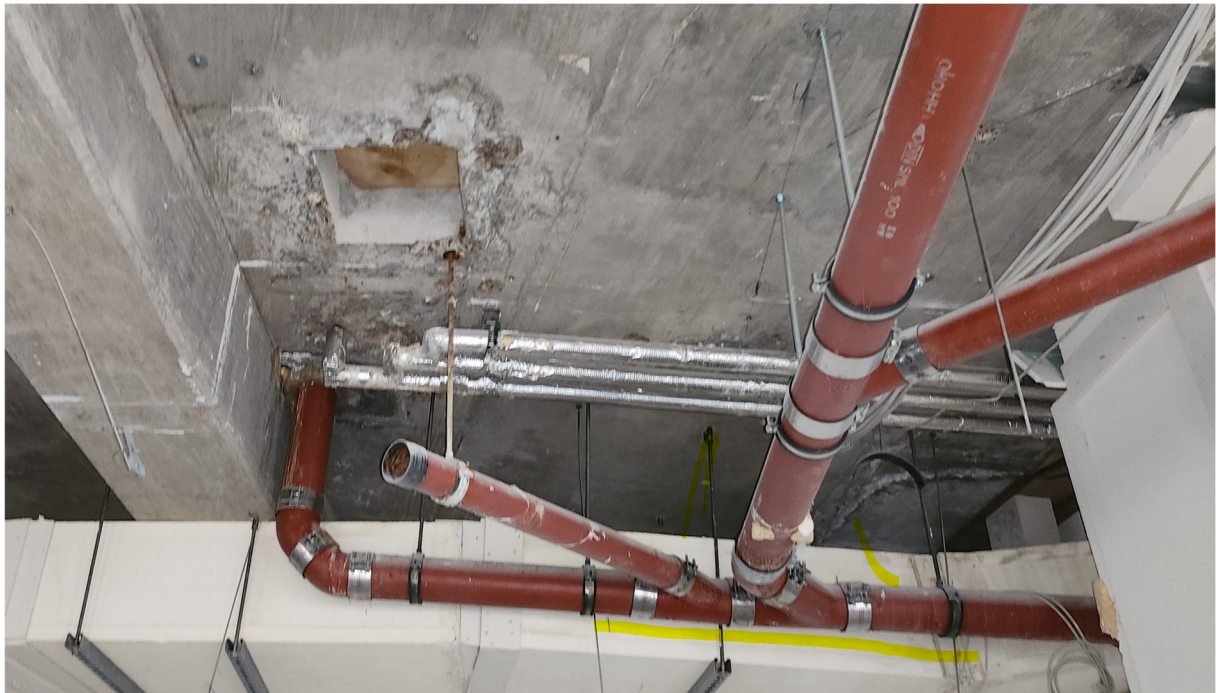
### Info zum Abwasser SLM Rohrsystem

geplant war der Austausch / Erneuerung der Bodengully. Da die Abdichtung der Badeebene defekt war. Es zeigt sich jedoch, daß auch die Leitungen auszutauschen sind.

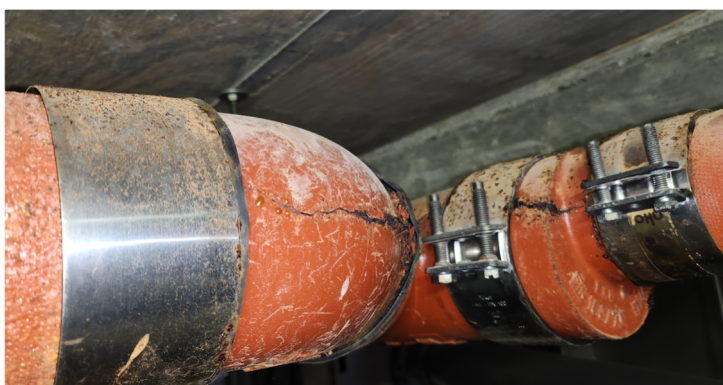
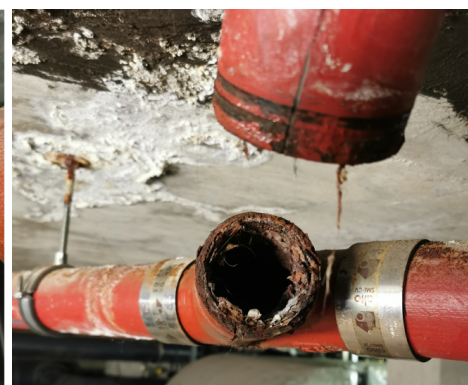
Die Anschlußverrohrung ist auch auszutauschen, da auch hier punktuelle Durchrostung vorliegt.

Detail zur Schädigung der SLM Rohrleitung

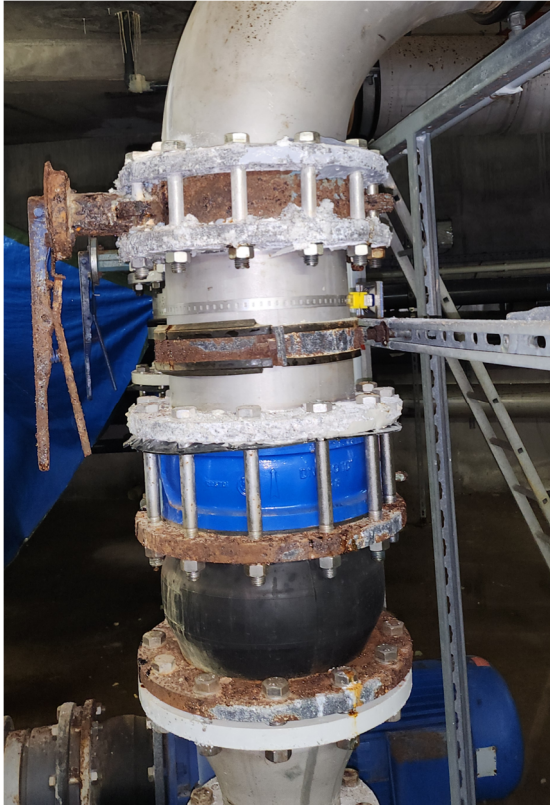
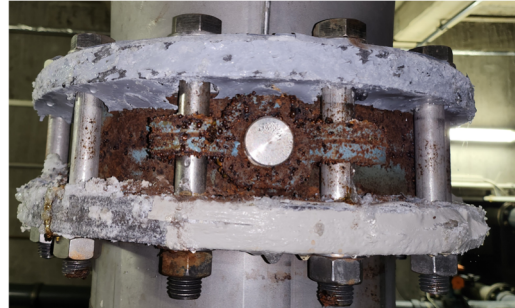
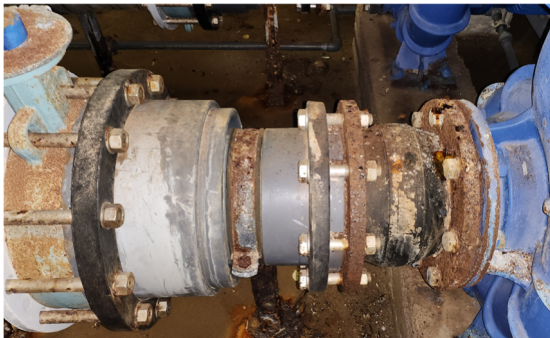
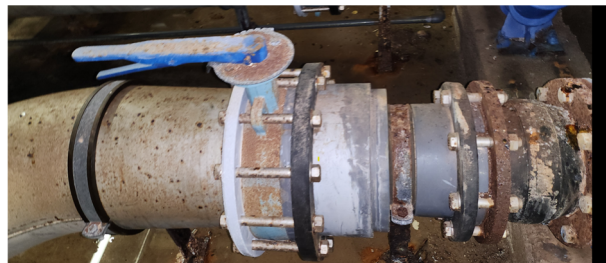
## Armaturen / Absperrklappen

Der Zustand ist teilweise so, dass die Funktion der Klappen stark eingeschränkt ist.

Hier ist deutlich zusehen, daß ein Austausch der Komponenten unumgänglich ist, um eine Wiederinbetriebnahme sicherzustellen.

Die Stellklappen sind wesentlich für die Funktion der Badewasseraufbereitung, somit ergibt sich der Anspruch, die derzeit in der Funktion eingeschränkten Klappen, jetzt bei der Wiederinbetriebnahme auszutauschen.

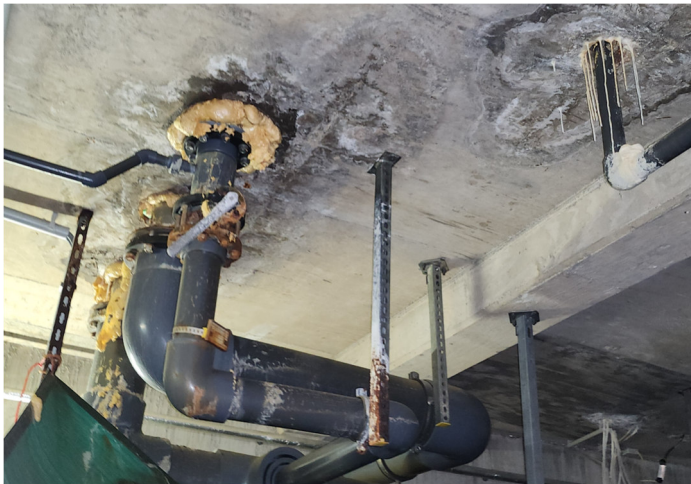
Der Beckenanschluß ist undicht,  
einschließlich der Anschluß-verroh-  
rung

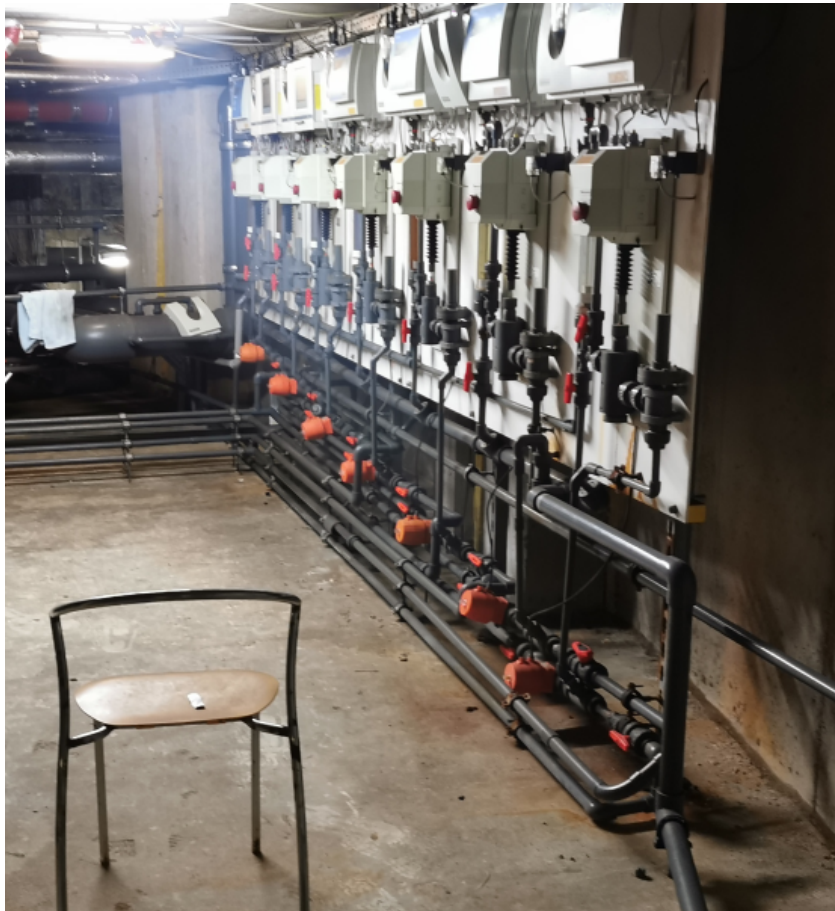
Übersicht der Meßtechnik

Die Messgeräte sind abgekündigt, es gibt keine Ersatzteile mehr, so dass eine Wiederinbetriebnahme nicht gegeben ist.

D.h. die gesamte Meß- + Regeltechnik ist neu zu beschaffen.

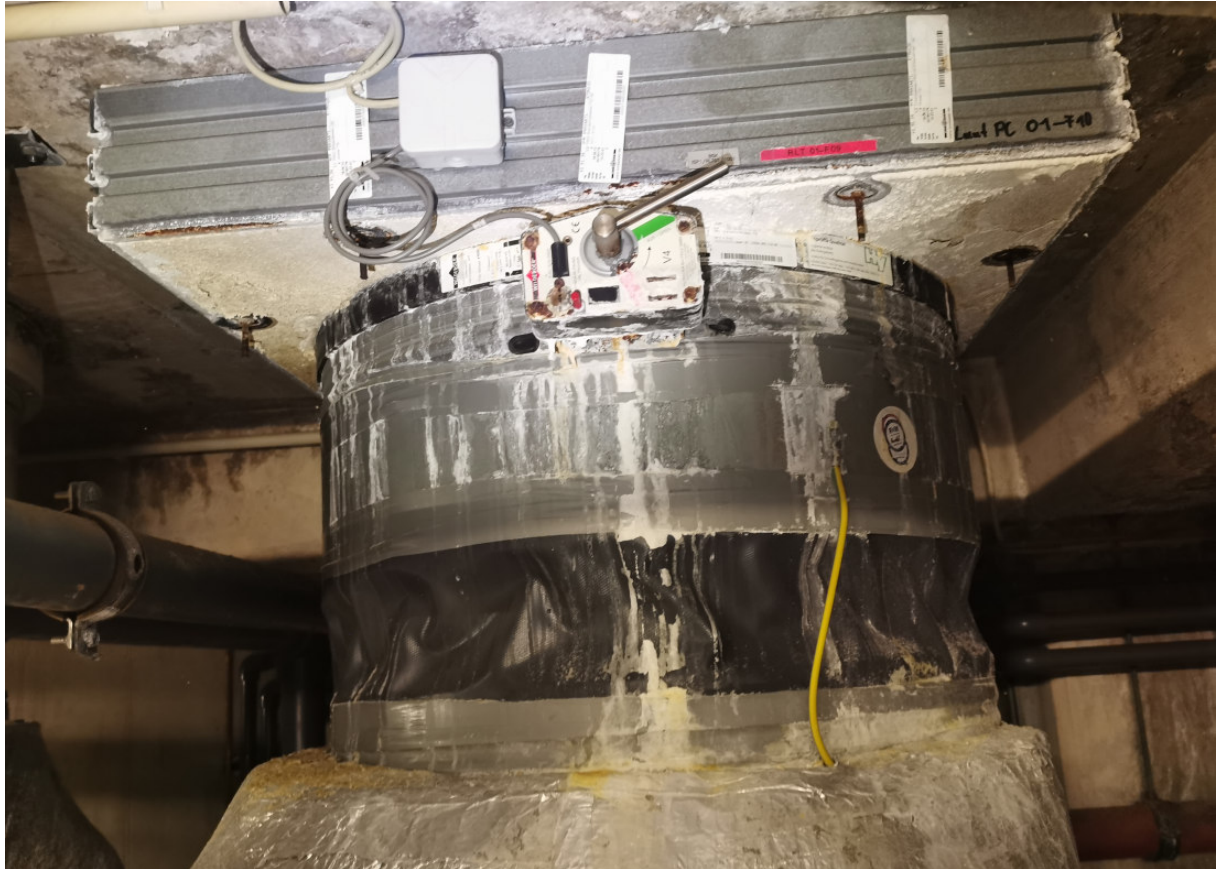
Brandschutzklappe durch die Undichtigkeit im Beckenumgang komplett defekt

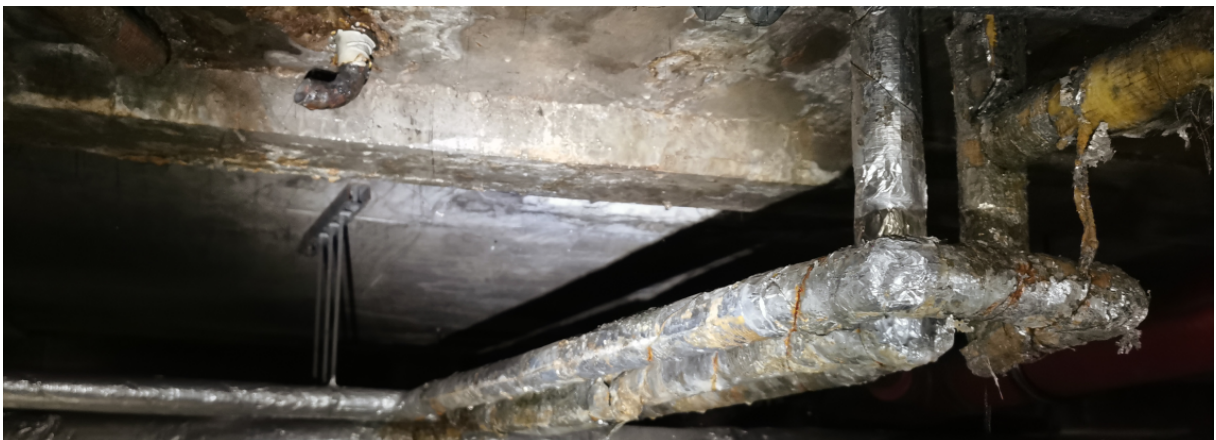
Heizung / Wasserleitung unterhalb von undichten Stellen

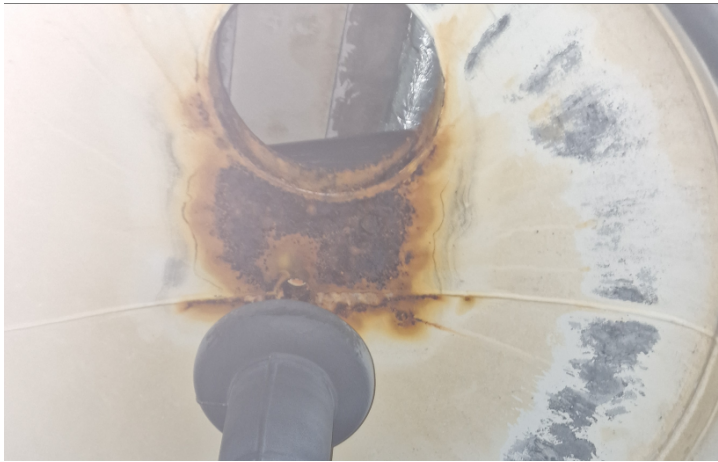
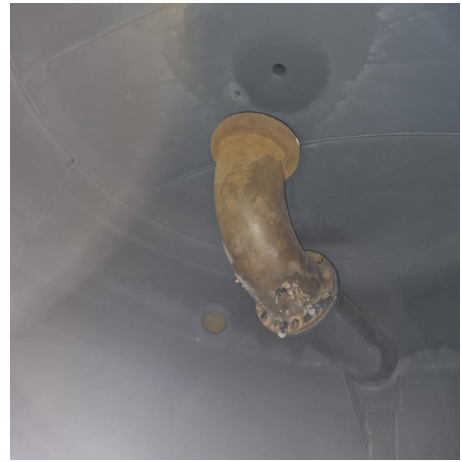
Detail Filter innen Der Zustand ist gut, aber punktuelle Instandsetzung (Beschichtung)

Dies zeigt sich aber erst bei der Durchführung der Arbeiten.  
Im Vergleich ein anderer Filter von innen alles in Ordnung
