## **Sanierung Freizeitbad Thyrtragrotte Erläuterung zum LV Badewasser (Sanierung)**

## Anlage 1: Bilder der Bestandsanlage

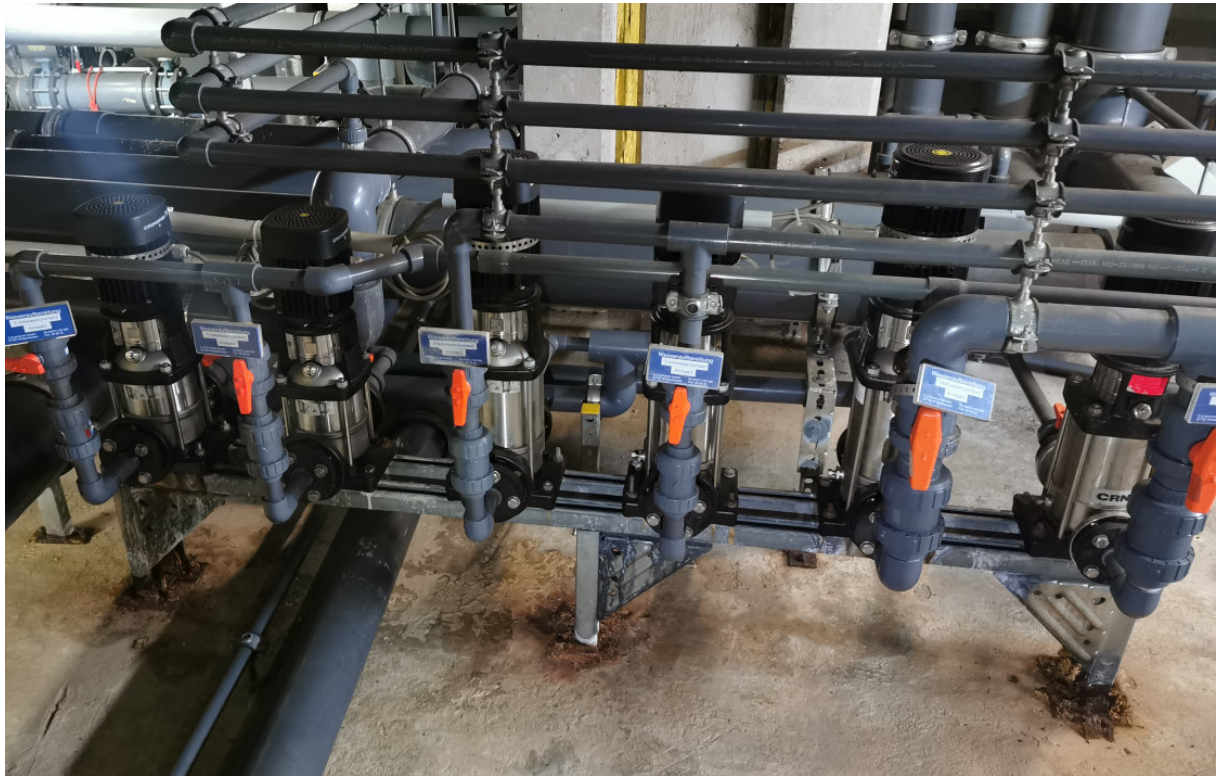
Übersicht der Meßtechnik

Die Messgeräte sind abgekündigt, es gibt keine Ersatzteile mehr, so dass eine Wiederinbetriebnahme nicht gegeben ist.

Die Elektroden müssen ohnehin erneuert werden. Wenn dann noch an einem Gerät ein Defekt anzeigt, ist sowieso ein Geräte austausch erforderlich.

D.h. die gesamte Meß- + Regeltechnik ist neu zu beschaffen.
